# 「全國水環境改善計畫」

【大肚溪口保育區互花米草移除計畫工程委託  
設計監造服務案】

生態保育措施計畫書  
修正版

執行機關：彰化縣政府

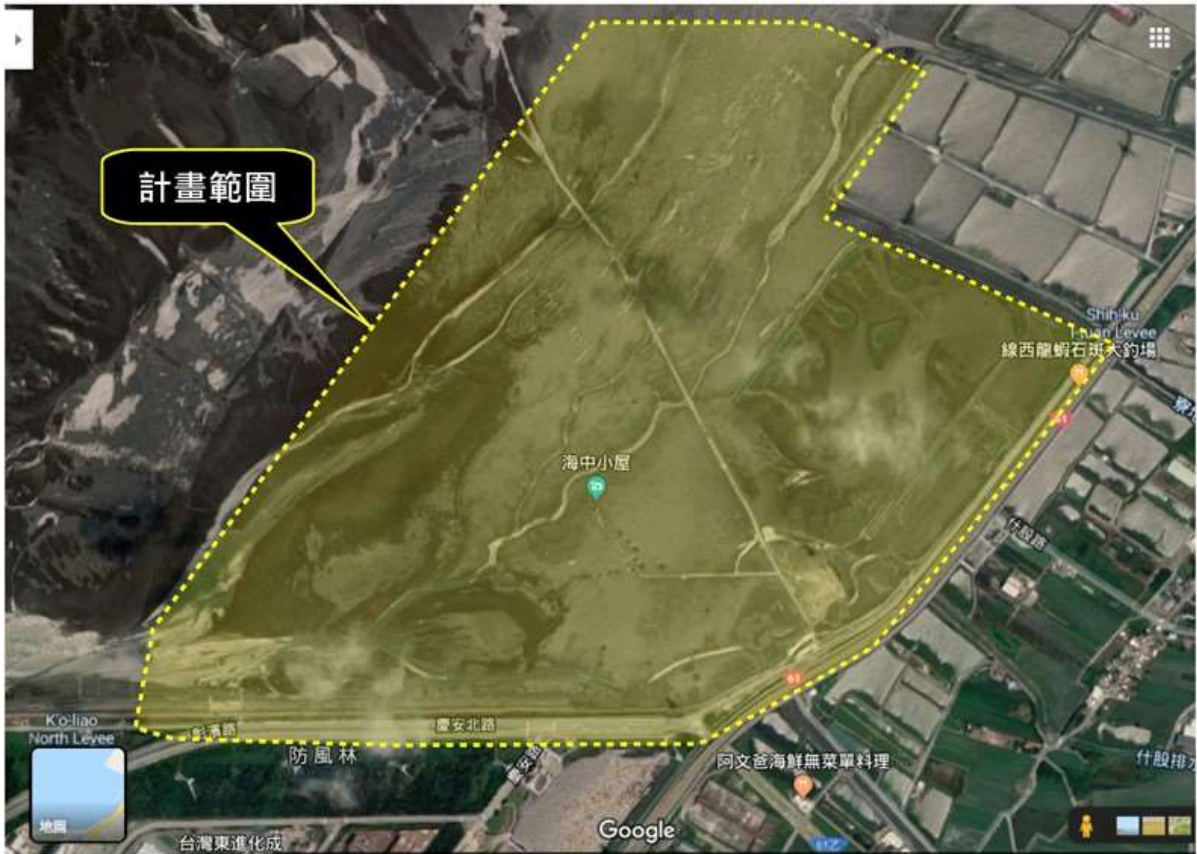
圖 1 工程計畫範圍圖

本案工程規劃於彰化縣伸港鄉西側緊鄰台灣海峽之濕地，位於大肚溪口重要濕地之東南側，北邊緊鄰原彰濱遊樂區預定地，南側臨伸港濕地及慶安水道自然生態步道，東邊是西濱快速公路。本計畫實際施作範圍如圖 1 所示，本計畫範圍位置詳圖 2。

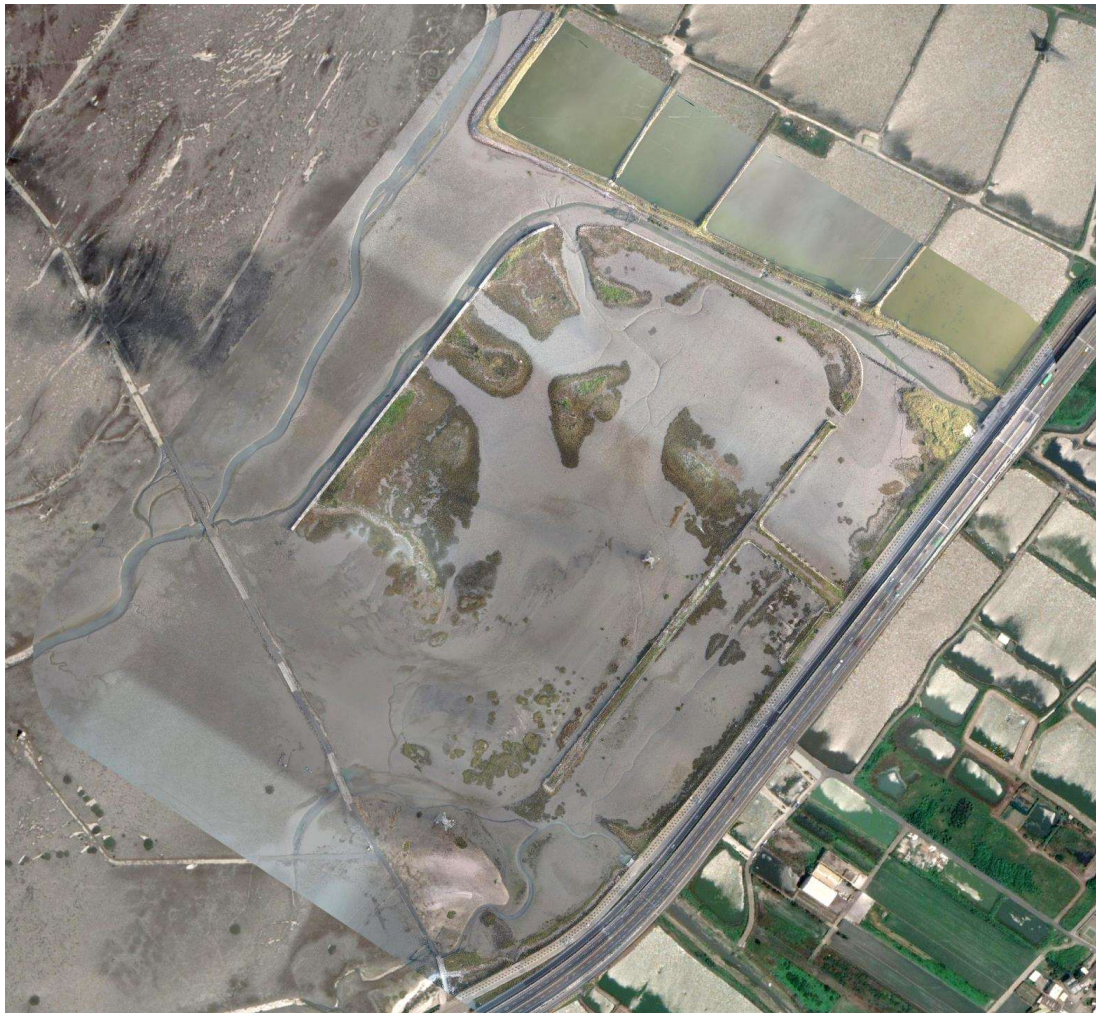
圖 3 工程基地現況低空正射圖

基地範圍內為招潮蟹的故鄉之灘地，受海水漲退潮影響，因此較僅有少許植被生長及零星喬木。泥灘地環境提供招潮蟹良好的棲息地，現場調查時為海水退潮時段，因此有發現數量較多的招潮蟹洞。基地周圍自然度較低，除小面積草生地外多為人工建物，如道路、公路、海堤及房舍等，較無次生林及草生灌叢。利用無人飛行載具拍攝基地及調查範圍現況，詳見如圖3。依照基地範圍及周邊環境區域套疊製作生態敏感區域圖詳見如圖4，套疊之結果顯示基地為國家重要濕地及台灣重要野鳥棲地，並緊鄰野生動物保護區、中華白海豚重要棲地及伸港螻蛄蝦繁殖保育區。根據現場生態勘查結果共發現23科51屬58種維管束植物，植物型態以草本植物最為優勢，共有45種，其次為灌木，共有7種。基地內區域主要以草本植物為主，如互花米草、馬氏濱藜及鹽地鼠尾粟為主要優勢物種，並有零星喬木散佈其中，如水筆仔、海茄苳、苦林盤等。基地外區域植被組成主要由人為種植植物為主，如欖仁、草海桐、木麻黃等，另有少數先驅物種(如：構樹、桑樹、藿香薊及大花咸豐草等)生長於此。經調查後發現於2017臺灣維管束植物紅皮書列為接近威脅(Near threatened, NT)等級之物種-水筆仔，該物種為台灣原生紅樹科物種，僅生長於淡海水交界之濕地區域，記錄該樹之座標標示於圖三。基地外草生地，提供小型哺乳動物及爬蟲類棲息及躲藏場所，但發現種類較少。哺乳動物發現1科1種-臭鼬，為草生地或農地常見之物種。鳥類調查結果發現19科36種，除平地常見鳥種，如麻雀、白頭翁、灰頭鷓鴣、白鶺鴒及紅鳩等之外，也發現常見水鳥，如黃頭鷺、
